## Tutkintaselostus

Y2012-03

### **Ympäristöonnettomuus Talvivaaran kaivoksella marras- kuussa 2012**

Tutkintaselostus 5/2014  
ISBN 978-951-836-425-5  
ISSN 2341-5991

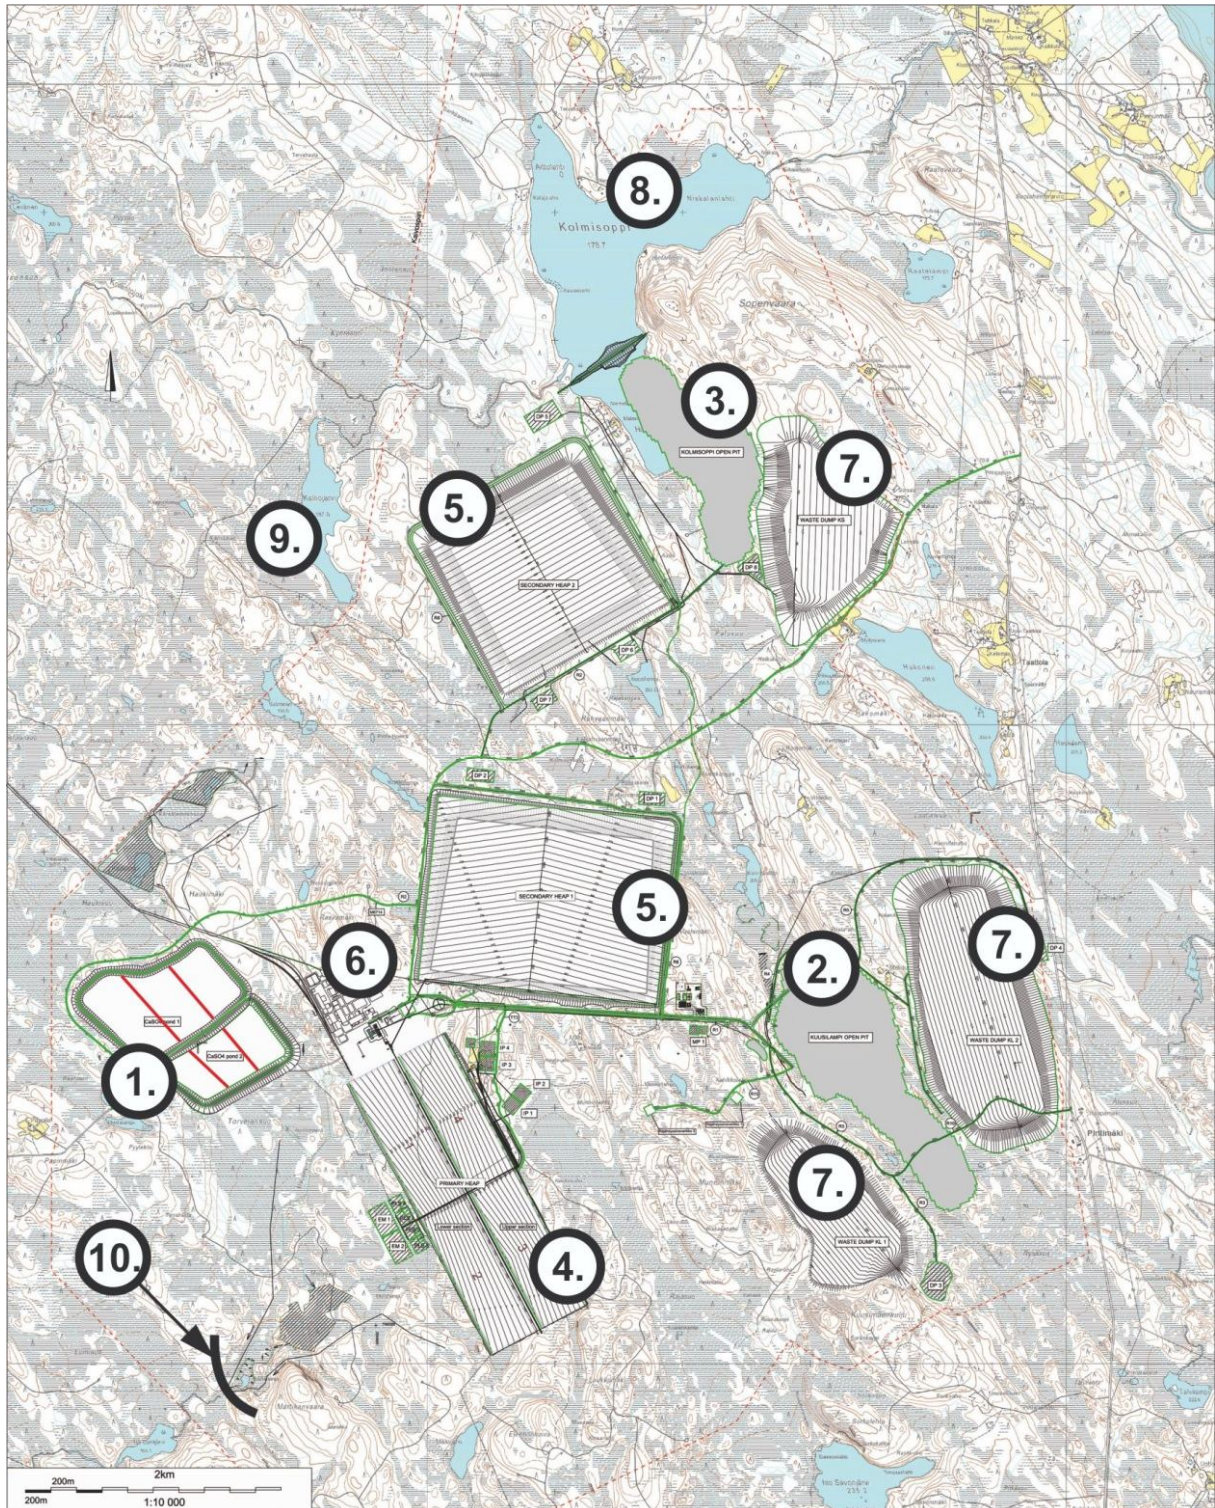
Kuva 2. Kaivosalueen prosessilaitteet sekä ympäristönsuojelurakenteet (lähde: kaivosyhtiö).

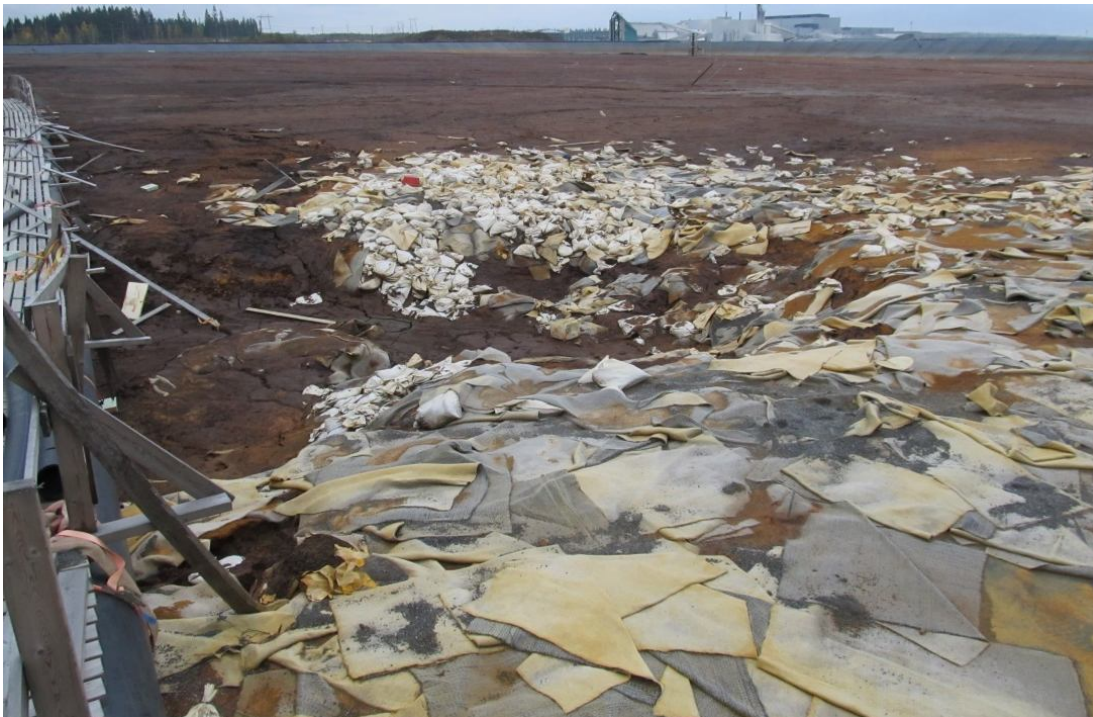
Kuva 3. Ykköskipsisakka-altaan vuotokohta ja vuodon tukkimiseen käytettyjä bentonittimattoja ja kivituhkasäkkejä.

Figure 3. The leakage from gypsum pond one, and bentonite mats and bags of stone ash used in plugging the leak.

Virka-apupyynnön yhteydessä kaivosyhtiöltä oli tullut pyyntö vuodon tukkimiseksi levittämällä bentoniittia helikopterista. Puolustusvoimat ei suostunut pyyntöön, kun sopivaa kalustoa ei ollut käytettävissä. Koska pyyntö oli tullut suoraan yritykseltä, lisäksi puolustusvoimissa katsottiin, ettei kyse ole varsinaisesta virka-avusta. Kainuun pelastuslaitoksen virka-apupyynnössä tehtävä oli muuttunut kalkin levitykseksi saastuneen veden valuma-alueelle. Virka-apupyynnön pohjalta Maavoimien esikunta päätti aluksi, että helikopteria ei käytetä, mutta Kainuun prikaatin kanssa pidetyn neuvottelun yhteydessä illalla tehtiin alustava päätös helikopterin käytöstä seuraavana päivänä.

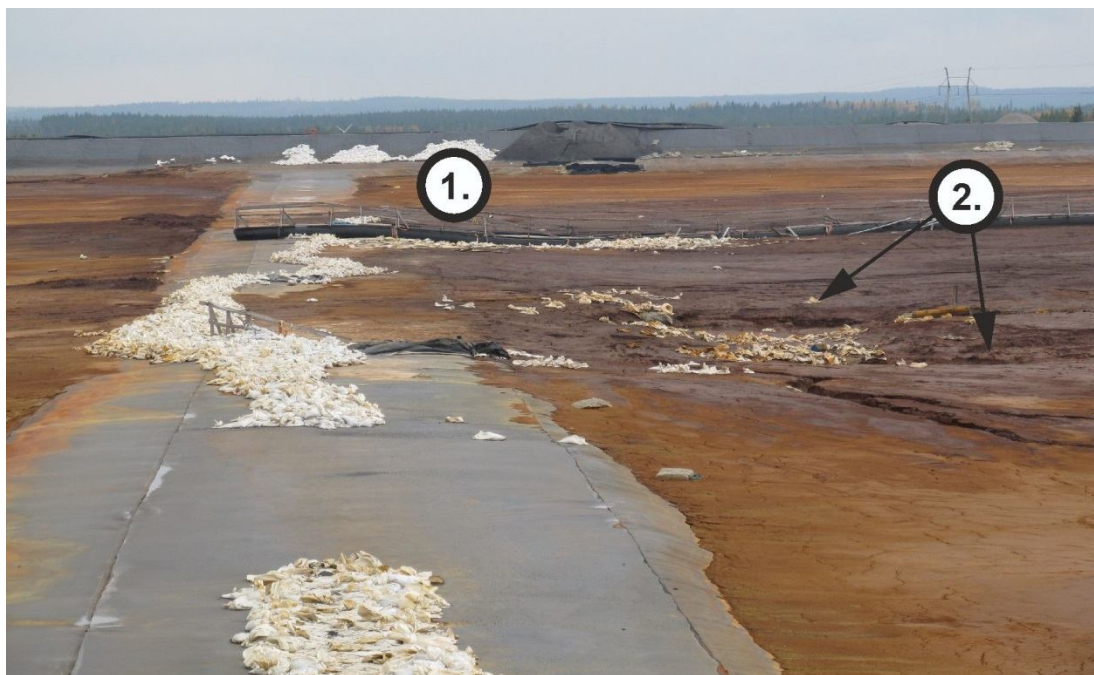
Kuva 4. Myöhemmin havaitut uudet vuotokohdat. Kuvassa: 1 = alkuperäinen vuotokohdat ja 2 = myöhemmin paikallistetut vuotokohdat.

Figure 4. New leakages detected later. In the figure: 1 = original leakage and 2 = leakages located later.

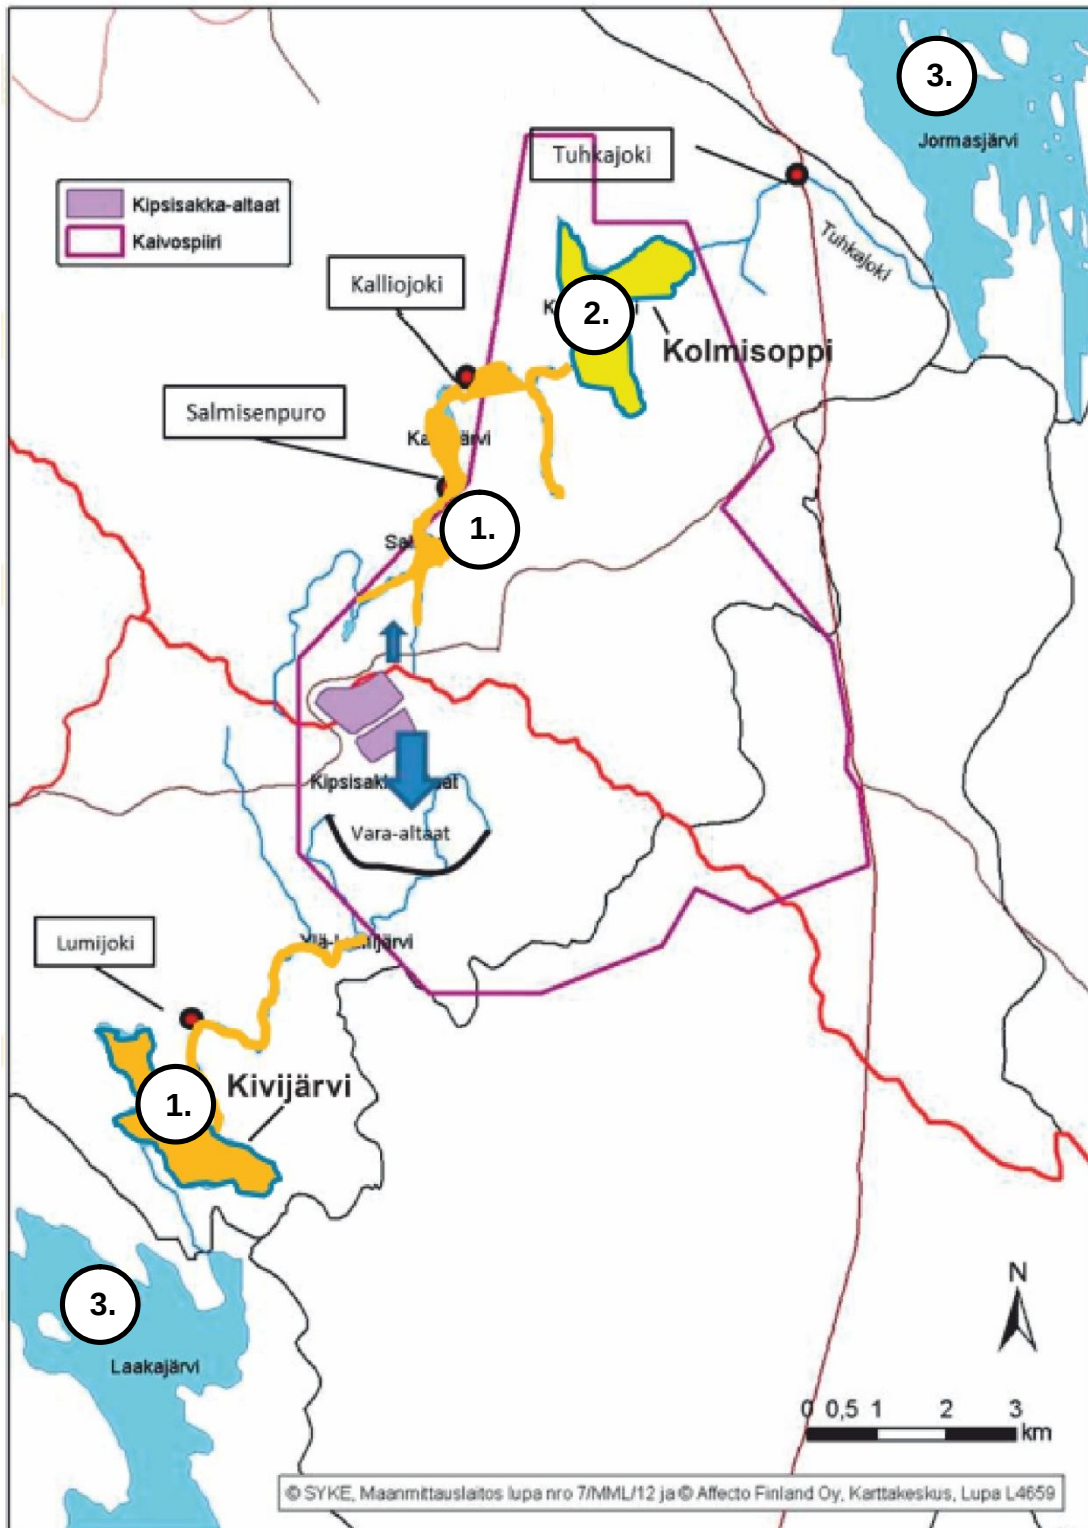
Kuva 5. Suomen ympäristökeskuksen keväällä 2013 esittämä arvio onnettomuuden vaikutuksista pintavesissä (alkuperäinen kuva: Suomen ympäristökeskuksen raporteja 11/2013).

1. Runsaasti kuormittunut alue, haitat suuria (oranssi väri)
2. Kuormittunut alue, haitat todennäköisiä (keltainen väri)
3. Lievästi aiemmin kuormittunut alue, keväällä arvioidun mukaan toistaiseksi ei haittoja kipsisakka-altaan vuodosta.

1. Heavily loaded area, high impact (orange colour)
2. Loaded area, impact likely (yellow colour)
3. Area previously loaded lightly; according to the spring estimate, so far the gypsum pond leak has not had a harmful impact.

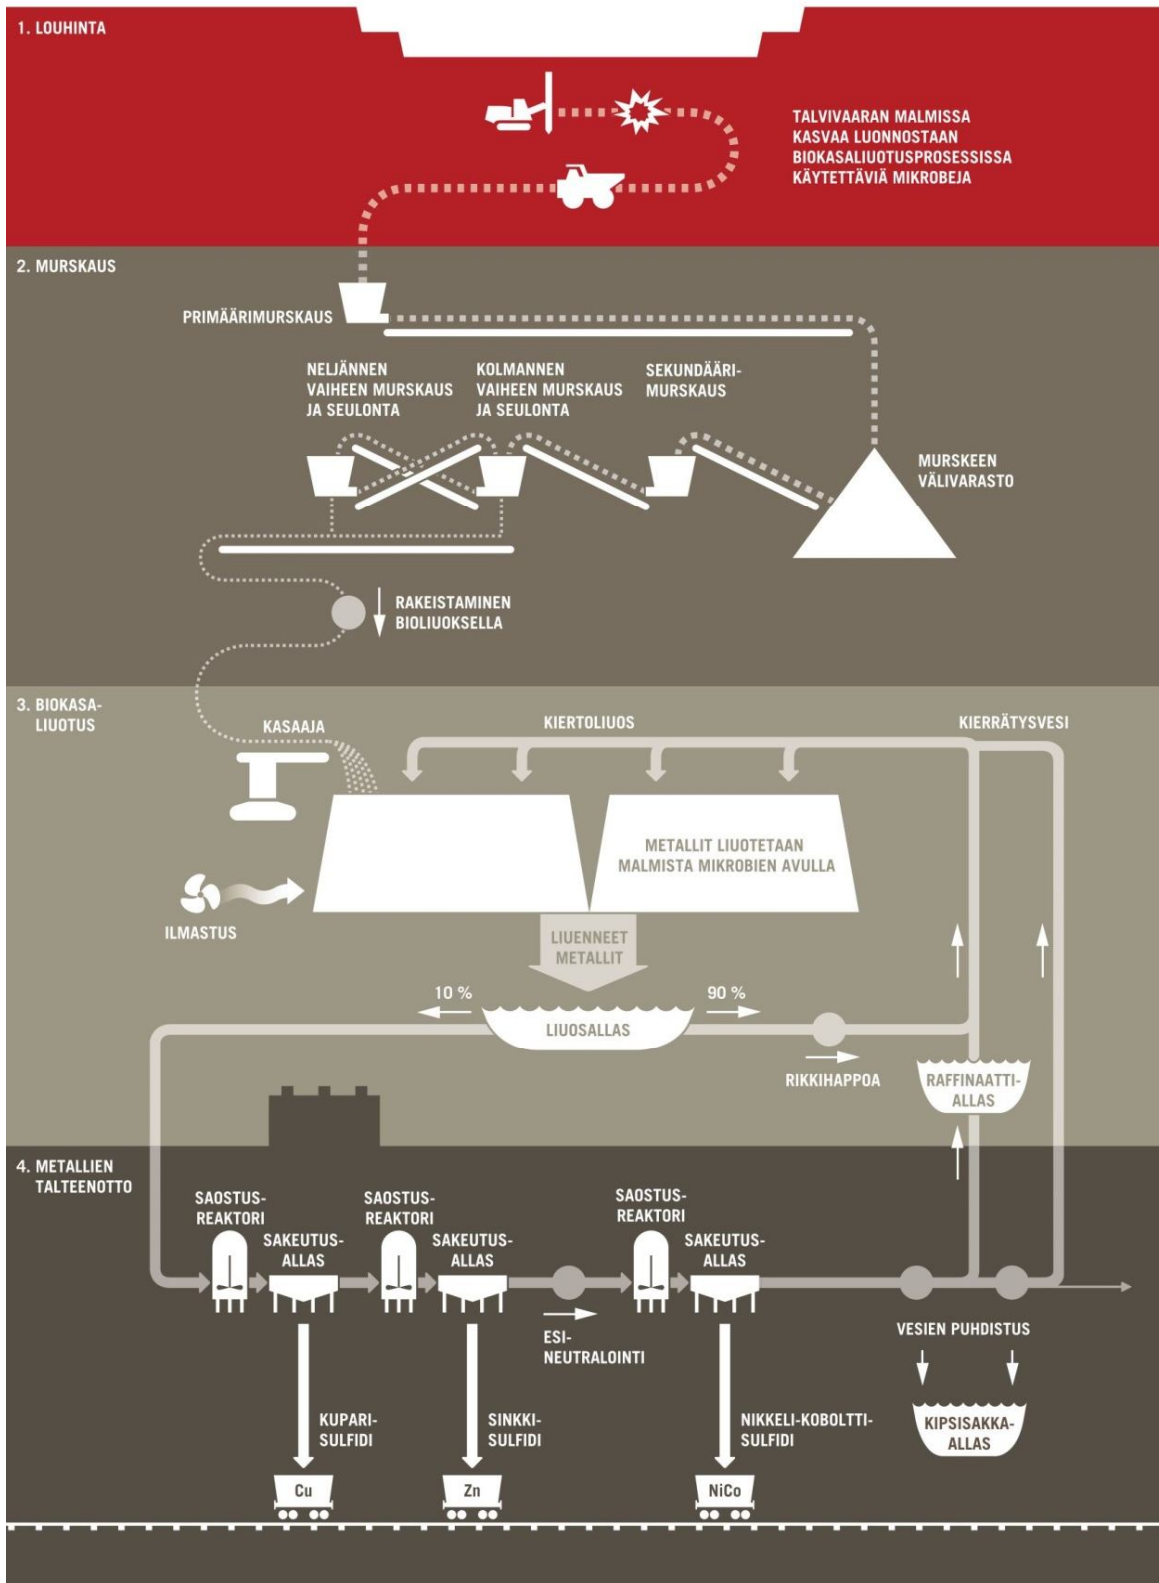
Kuva 6. Prosessikaavio kaivoksen tuotannosta (kuva: kaivosyhtiön vuosikertomus 2012).

Metallien talteenotto tapahtuu erillisessä metallien talteenottolaitoksessa. Tehdasalueella ovat myös metallien talteenotossa tarvittavien kemikaalien, kuten vedyn, rikkivedyn ja hapen tuotantoyksiköt. Tuotteeksi jalostettavat nikkeli, kupari, sinkki ja koboltti saostetaan sulfideina eli rikkiyhdisteinä bioliuotuksesta tulevasta liuoksesta (PLS-liuos). Saostuksessa käytetään rikkivetyä. Kupari ja sinkki saostetaan omina sulfidituotteinaan, kun taas nikkeli ja koboltti sekasulfidisakkana. Sakka kuljetetaan Suomessa olevaan jalostamoon nikkelin ja koboltin erotusta sekä jatkojalostusta varten. Tulevaisuudessa uraanin talteenotto tapahtuu kaivosalueella kuparin ja sinkin saostamisen jälkeen erillisessä talteenottolaitoksessa. Kuparin ja sinkin (tulevaisuudessa myös uraanin) saostamisen jälkeen PLS-liuos esineutraloidaan kalkkikiven avulla. Syntyvä sakka johdetaan sivukiven läjityskasaan.

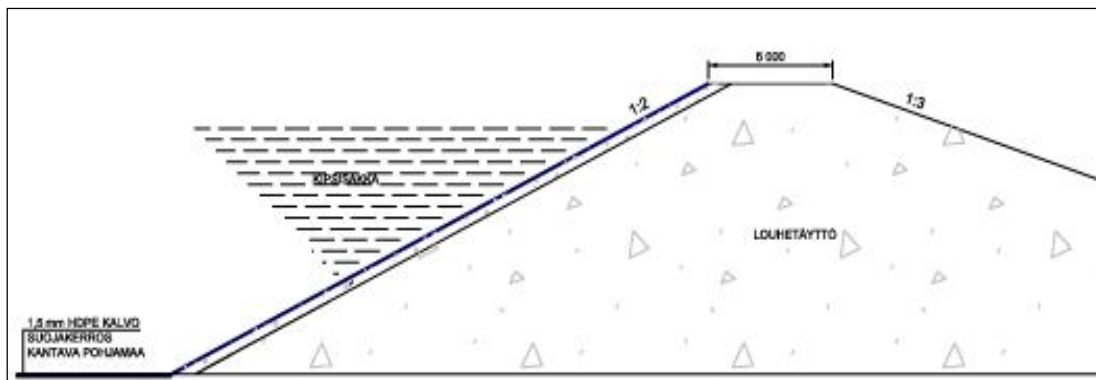
- Kipsisakka-altaan pohjamaa (moreeni) muotoillaan maarakennustöissä siten, että se on kantava ja sovelias asennuspohja vesieristykselle. Maanpoistomassat sijoitetaan ensimmäisen lohkon alueelta ensimmäisen vaiheen liuotuskasan lounaispuolella olevalle maanlajitysalueella. Massoja voidaan sijoittaa myös padon ulkoluiskan juureen, jotta ne ovat helposti käytettävissä alueen maisemointiin.
- Vesieristys tehdään altaan pohjalle ja padon sisäluiskiin levitettävällä yhtenäisellä 1,5 mm HDPE-kalvolla, joka suojataan alapuolisella suojakerroksella.
- Padot rakennetaan louhetäyttönä. Padon enimmäiskorkeus on noin 25 m ja lopullinen maksimikorkeustaso noin **+235,0 mpy**. Patojen sisäluiskat täytetään kaltevuuteen 1:1,5...2 ja ulkoluiskat kaltevuuteen 1:3. Padot rakennetaan lopulliseen täyttökorkeuteensa kahdessa osassa. Louhe tuodaan tarvekivilouhokselta.

Kuva 7. Ympäristölupahakemuksessa esitetty kipsisakka-altaan tyyppirakenne (lähde: kaivosyhtiö).

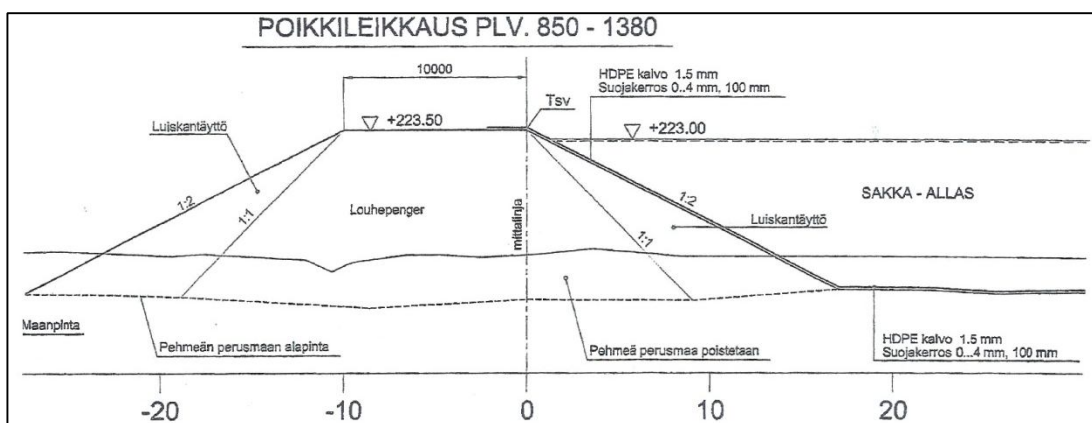
Kaivosyhtiö jätti kipsisakka-altaan rakennussuunnitelmat hyväksyttäväksi 9.5.2007 Kainuun ympäristökeskukselle. Suunnitelman mukaan altaan ykkös- ja kakkoslohkojen välinen pato oli suunniteltu tehtäväksi louhesydämellä (louheen halkaisija alle 0,5 m) kaltevuuteen 1:1 ja tiivistettäväksi moreenikerroksella kaltevuuteen 1:2. Altaan ja patorakenteen pohjaan oli tarkoitus vaihtaa pehmeiden maakerrosten tilalle joko louhe tai moreeni. Pohjaan oli tarkoitus tarvittaessa rakentaa salaoja tai vastaava kuivatusrakenne sinne, missä maapohja oli märkää tai velliintynyttä sekä pohjaveden aiheuttaman nosteen estämiseksi. Pohjan jyrkimmät korkeuserot oli tarkoitus tasata ja pohja muotoilla siten, että

se oli kantava ja sovelias pohjaan rakennettaville kerroksille. Louherakenteen ylin osa (1 m) piti rakentaa raekoon 0–200 mm:n pienlouheesta ja louherakenteen pinta kiilata huolellisesti. Tällä oli tarkoitus estää pintamateriaalin variseminen louhepenkereeseen. Luiskatäyttö oli tarkoitus rakentaa moreenista. Ensimmäisessä rakennusvaiheessa padon harja tuli rakentaa tasolle +223,5 mpy ja yläveden pinta tasolle +223 mpy. Padon lopullinen korkeus oli suunniteltu olemaan +235 mpy.

Kuva 8. Poikkileikkauskuvaa kaivosyhtiön Kainuun ympäristökeskukselle toimittamista rakennekuvista.

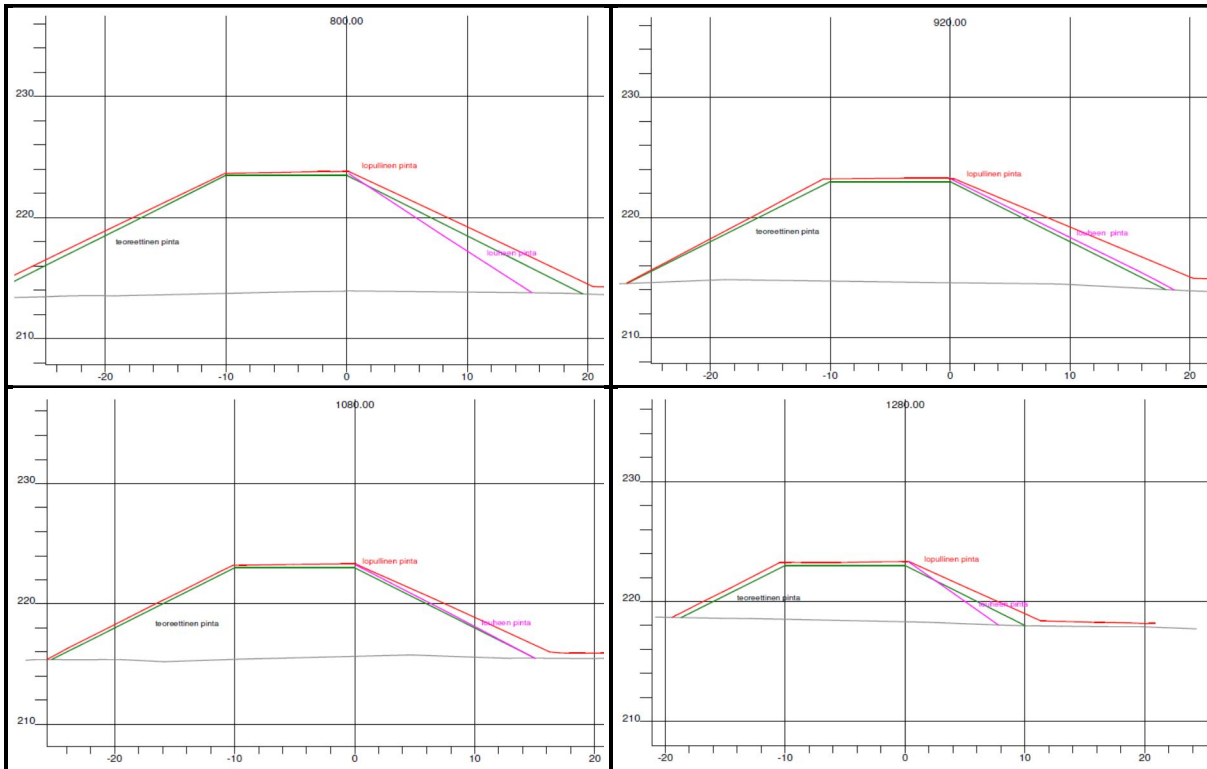
Kuva 9. Rakennekuvia kipsisakka-altaan ykköslohkon padosta riippumattoman valvojan laadunvarmistusraportista. Punainen = lopullinen pinta, vihreä = teoreettinen pinta, vaaleanpunainen = louheen pinta. Vasen alakuva on vuotokohdan luota. (lähde: kaivosyhtiö)

Figure 9. Structural drawing of the gypsum pond's dam in the 1<sup>st</sup> segment from the quality assurance report of an independent overseer. Red = final surface, green = theoretical surface and pink = surface of blasted rock. The lower left figure illustrates the structure near the leakage point. (source: the mining company)

Kaivosyhtiö työn tilaajana hyväksyi maanrakennusurakan toteutetuksi 11.1.2008. Yhtiön mukaan hyväksymisen perusteena oli projektinjohtourakoitsijana toimineen yrityksen hyväksymä aliurakoitsijan ja varsinaisen rakennustyön tehneen yrityksen työsuorituksen hyväksyminen. Riippumaton laadunvalvoja totesi 21.5.2008 raportissaan rakenteiden täyttävän lupapäätöksessä asetetut vaatimukset ja hyväksyi osaltaan kohteen käyttöön otettavaksi. Kainuun ympäristökeskus hyväksyi kipsisakka-altaan käyttöön 23.5.2008 perustaen hyväksyntänsä rakentamissuunnitelmiin, riippumattoman laadunvalvojan laatimaan valvonnan yhteenvetoon ja tehtyihin tarkastuskäynteihin.

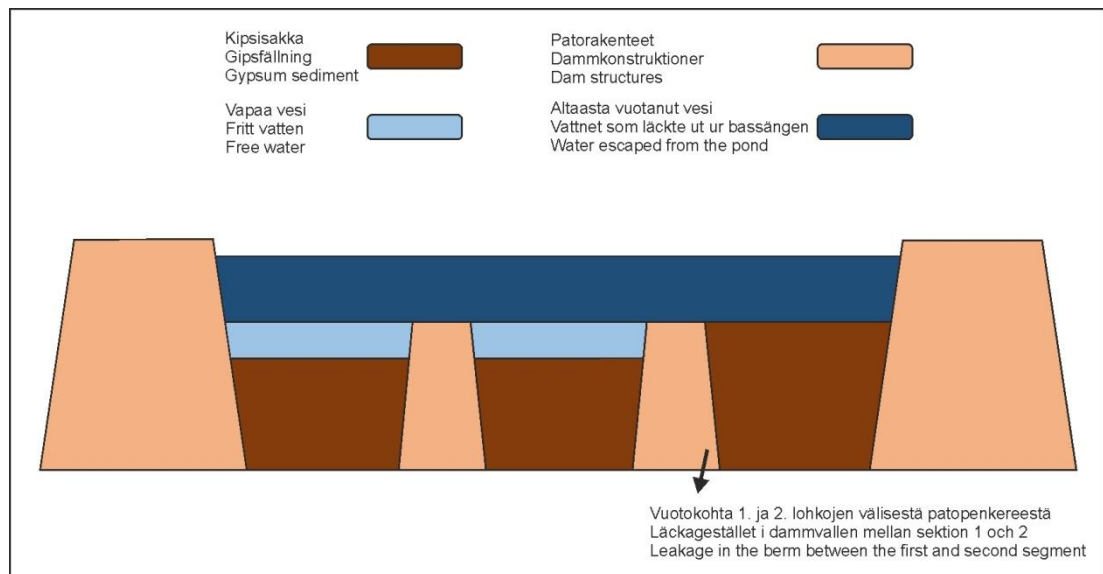
Kuva 10. Havainnekuva ykköskipsisakka-altaan vapaasta vedestä ja kipsisakasta.

Altaan kalvon alainen rakenne ei kestänyt kipsisakan päälle varastoidun veden hydrostaattista painetta, vaan HDPE-kalvo repeytyi ja altaaseen varastoitu vesi pääsi vuotamaan kipsisakka-altaasta.

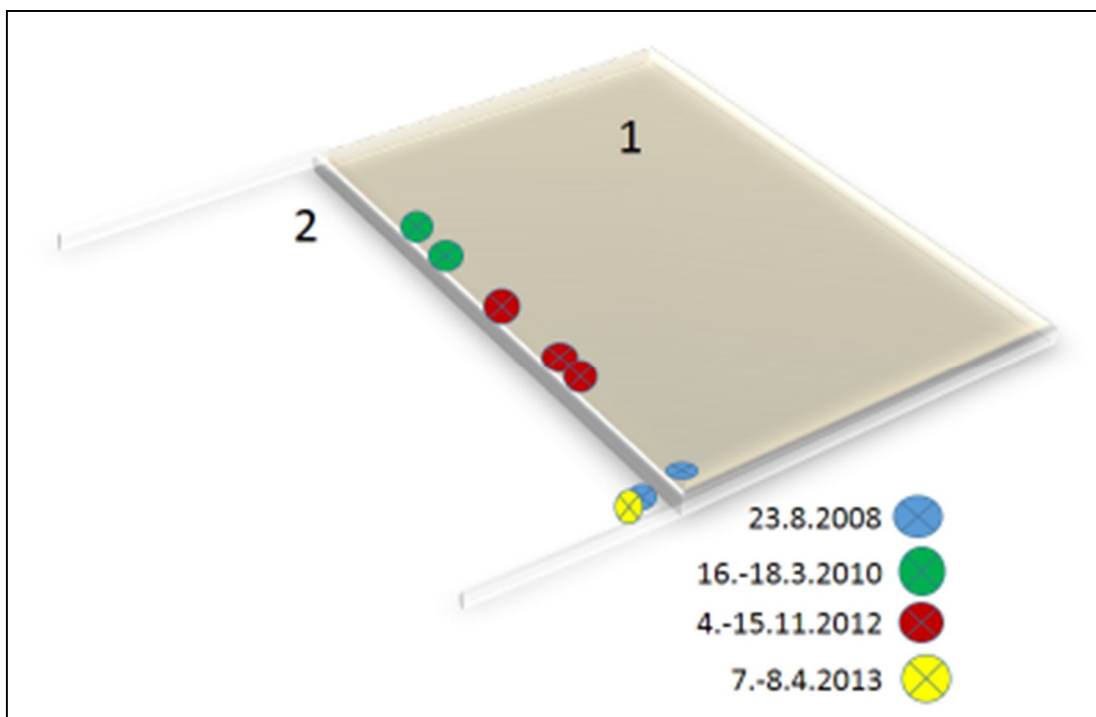
Ykköskipsisakka-altaan ykköslohkon etelä- ja lounaiskulmassa sekä kakkoslohkon eteläkulmassa havaittiin vuoto 23.8.2008. Altaaseen oli varastoitu vettä bioliuotusprosessin käyttöönottoa varten. Kaivosyhtiö ei ole pystynyt toteamaan varmuudella syytä vuotoon. Vaurion arvellaan syntyneen ykkös- ja kakkoslohkojen välisen padon eteläkulmalla muovikalvoihin kohdistuneesta ylisuuresta vetovoimasta ja siitä seuranneesta kalvon repeämisestä. Vaurion seurauksena vettä purkautui patorakenteen läpi kipsisakka-altaan ulkopuolelle.

Jo aikaisemmin vuotaneen ykköskipsisakka-altaan pohjassa havaittiin uusi vuoto 16.3.2010. Metallipitoista vettä ja sakkaa purkautui vuotokohdasta tiivisrakenteen alapuolisiin salaojiin ja edelleen etelän suunnan laskuoihin. Vuoto pystyttiin rajaamaan Lumelantien pohjoispuolelle rakentamalla tien varteen tulvapato.

Kuva 11. Kipsisakka-altaan ykkös- ja kakkoslohkoissa olleet vuodot vuosina 2008–2013.

Figure 11. Leaks in the first and second segment of the gypsum sediment pond between 2008 and 2013.

Kaivosyhtiö korjasi vauriot loiventamalla kivituhkalla ykköslohkon patoluiskan ja pohjan välistä kulmaa ja asentamalla olemassa olevan HDPE-kalvon päälle sekä bentoniittimattoja että uuden muovikerroksen. Kakkoslohkon vaurioitunut luiskanjuuri korjattiin alkupe räiseen kaltevuuteen kivituhkalla. Lisäksi HDPE-kalvo ja bentoniittimatto korjattiin. Syn-

Korjaustoimenpiteenä luiskan kalvo avattiin ja poistettiin vauriokohdalta noin 250 metrin matkalta. Luiska kiilattiin uudelleen ja päälle asetettiin lujitekangas, suojarakenteet sekä bentoniittimatto. Tämän jälkeen luiskaan asennettiin uusi 1,5 mm:n HDPE-kalvo. Korjaustoimenpiteet tehtiin 3.5–8.6.2010. Riippumattoman valvojan raportin mukaan korjaustyön yhteydessä havaittiin, että altaan välipadon koillispuolella oli useita reikiä ja repeytymiä muovikalvossa. Patoluiskan kiilaus- ja suojarakenteet olivat pettäneet (huuhtoutuneet) ja sen vuoksi kalvot olivat repeytyneet karkeaa ja terävää louhetta vasten.

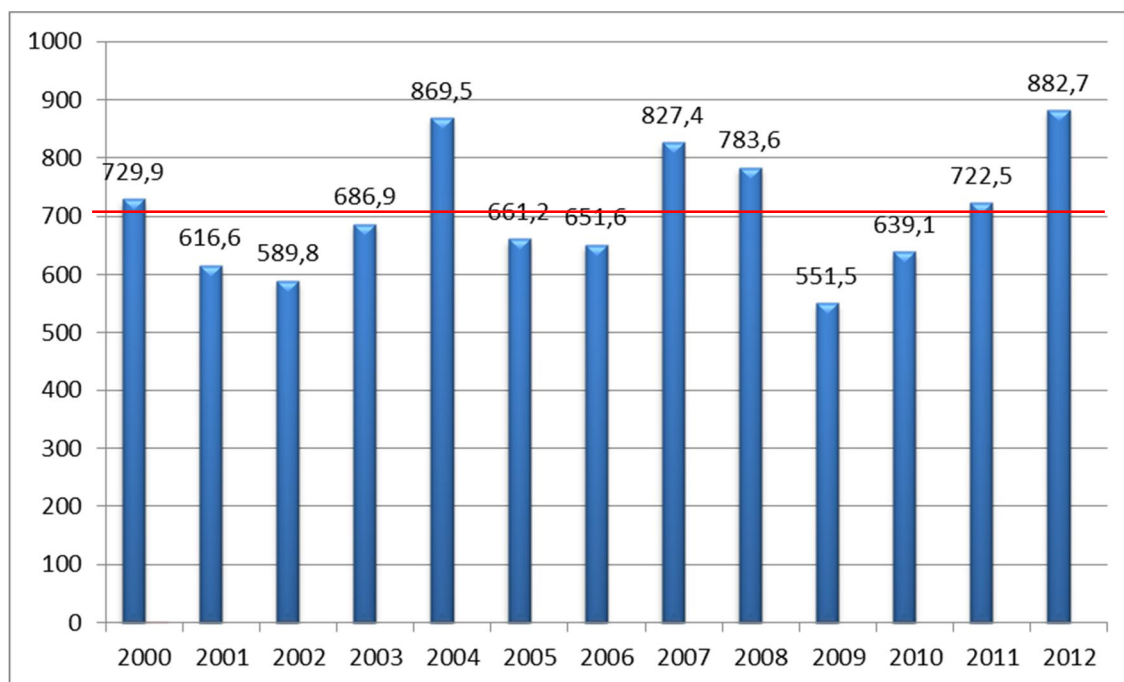
Vuosi 2012 oli sateinen erityisesti itäisessä Suomessa ja Kainuussa. Ilmatieteen laitoksen Talvivaaraa lähimpänä oleva sademäärän mittauspiste on Sotkamon Saviahossa. Vuonna 2012 Saviahon vuotuinen sademäärä oli 882,7 mm, ja Kainuun 840,0 mm. Ilmatieteen laitoksen Saviahon vuosien 2000–2012 vuosisateesta kertovaan tilastoaineistoon verrattuna Saviahossa satoi vuonna 2012 noin neljänneksen enemmän. Saviahossa satoi vuonna 2012 noin 18 % enemmän kuin edellisenä vuonna ja 28 % enemmän kuin vuonna 2010. Runsassateisia vuosia on Sotkamossa ollut tosin ennenkin 2000-luvulla. Vuonna 2004 Saviahossa satoi lähes yhtä paljon kuin vuonna 2012, jonka lisäksi sateisia vuosia olivat myös kaivosyhtiön ympäristöluvan hakuvuosi 2007 sekä toiminnan aloittamisvuosi 2008.

Kuvio 1. Keskiarvo vuosisateille Saviahossa vuosina 2000–2012 on 708,6 mm (punainen viiva) (aineisto: Ilmatieteen laitos).
